VALUTAZIONE IMPATTO AMBIENTALE
PROGETTO DI COLTIVAZIONE E SISTEMAZIONE
DELLA CAVA DI GHIAIA E SABBIA
“PONTE ROSSO 2013”
POLO ESTRATTIVO 9

DOCUMENTAZIONE FOTOGRAFICA

Novembre 2013

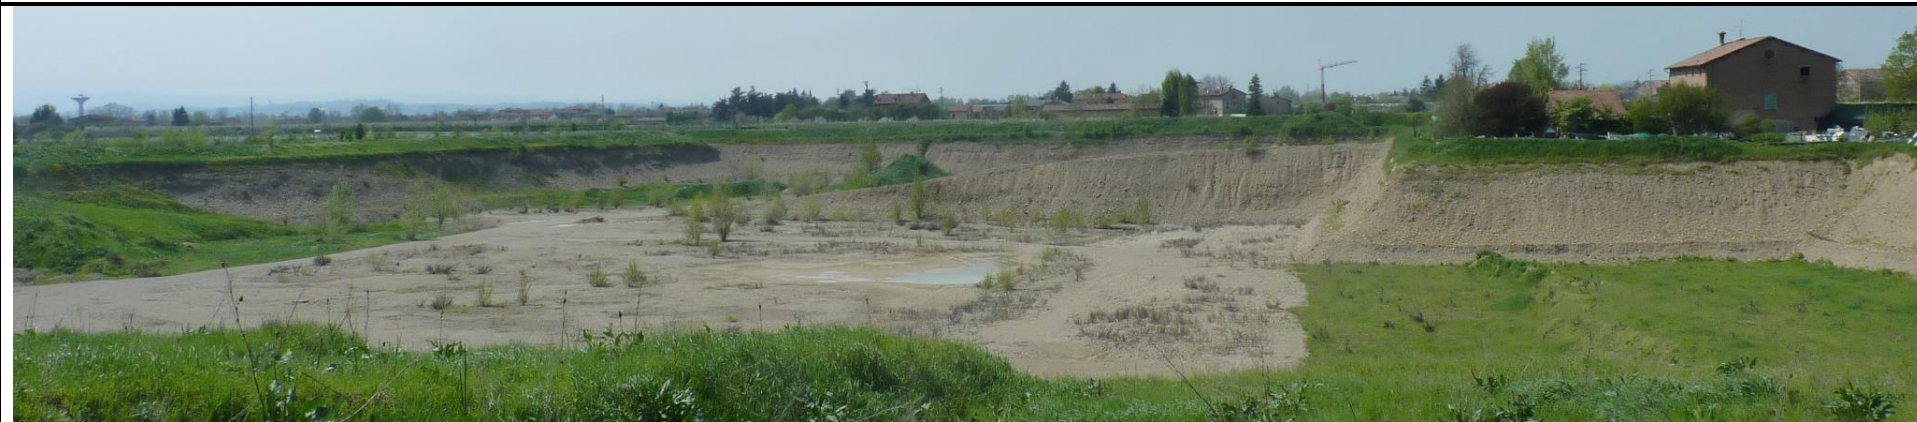
Vista panoramica dell'area di cava Ponte Rosso da est.

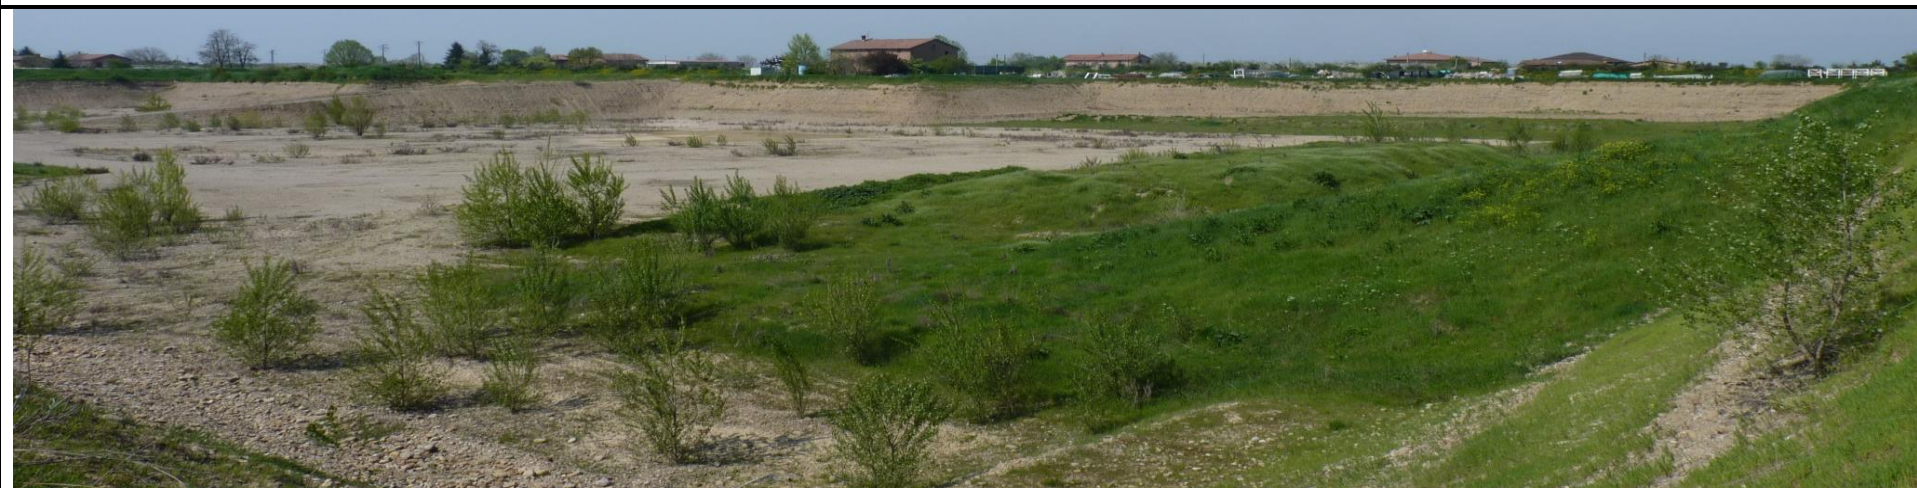
Vista panoramica dell'area di cava Ponte Rosso da sudest.

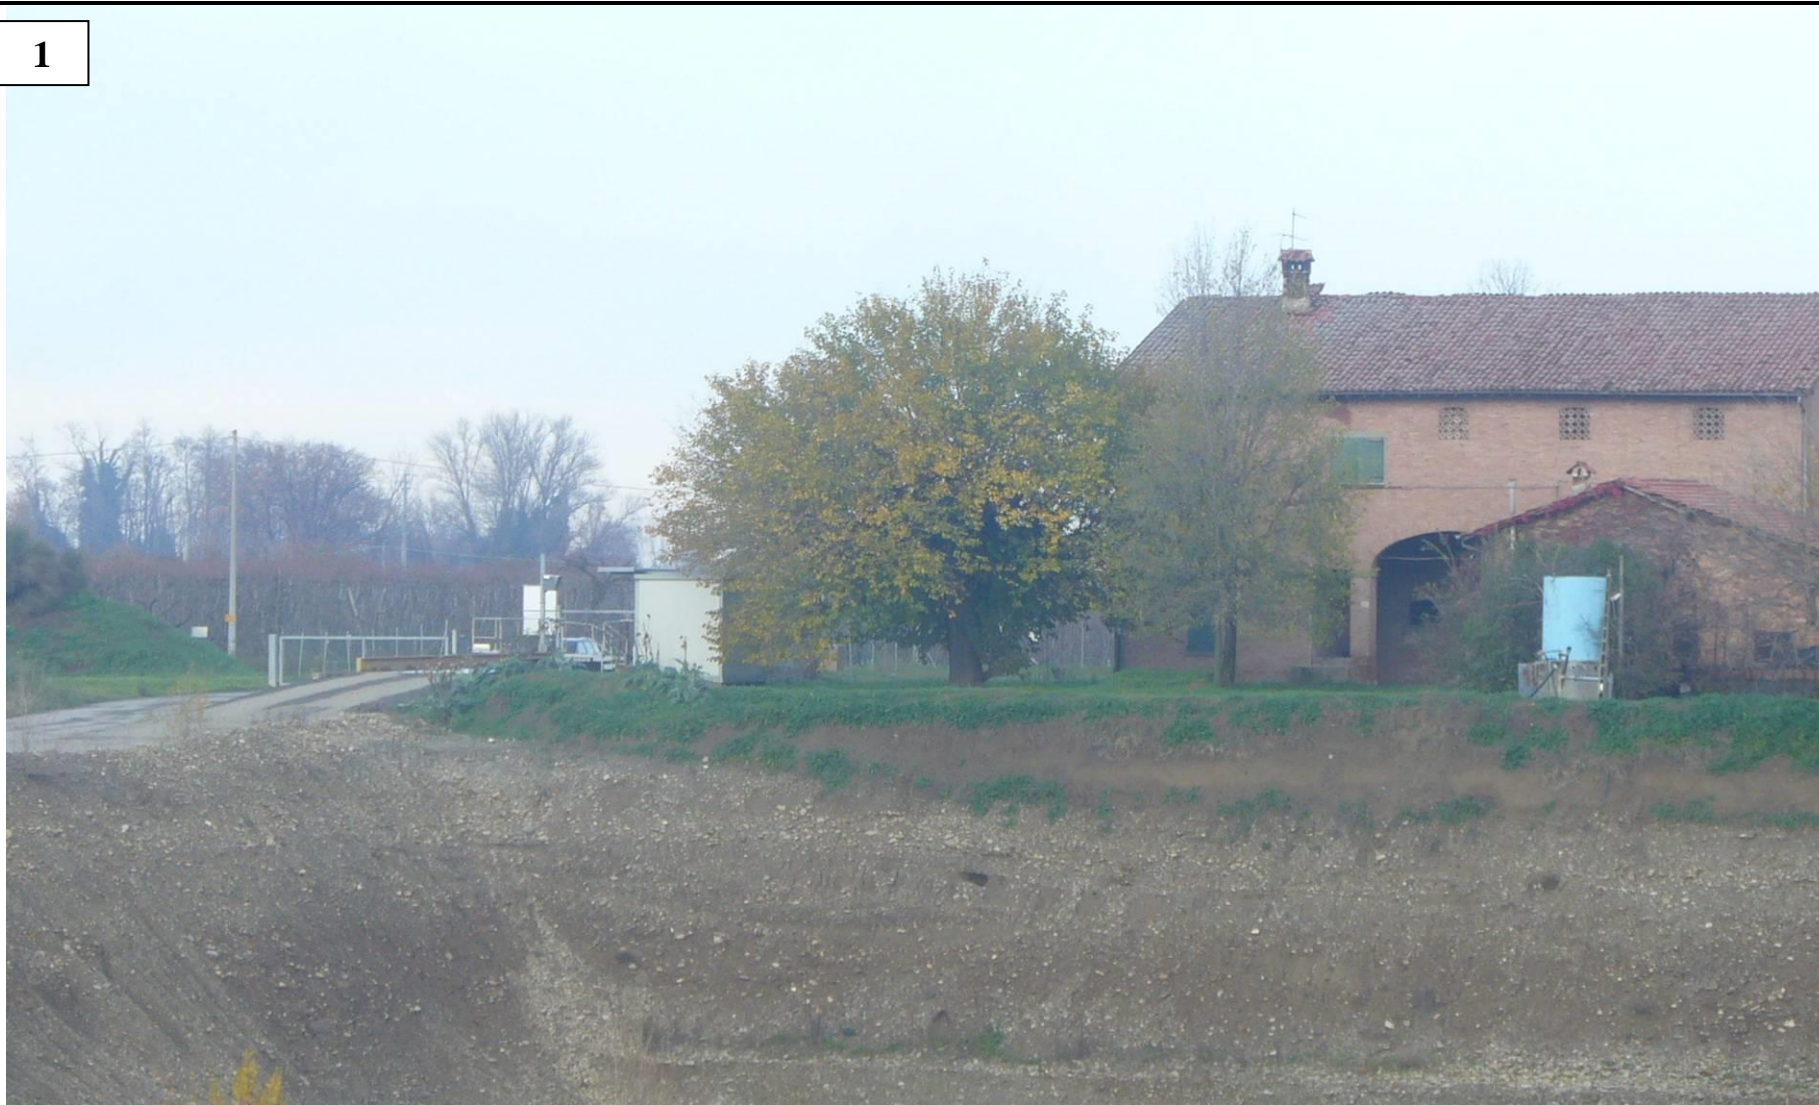
1

A sinistra l'area di accesso alla cava con il cancello, il box prefabbricato e la pesa; a destra la casa disabitata di proprietà della ditta esercente destinata a riqualificazione a servizio dell'impianto; in posizione centrale l'albero di valore paesaggistico (Tav. 4 P.R.G. 2005).

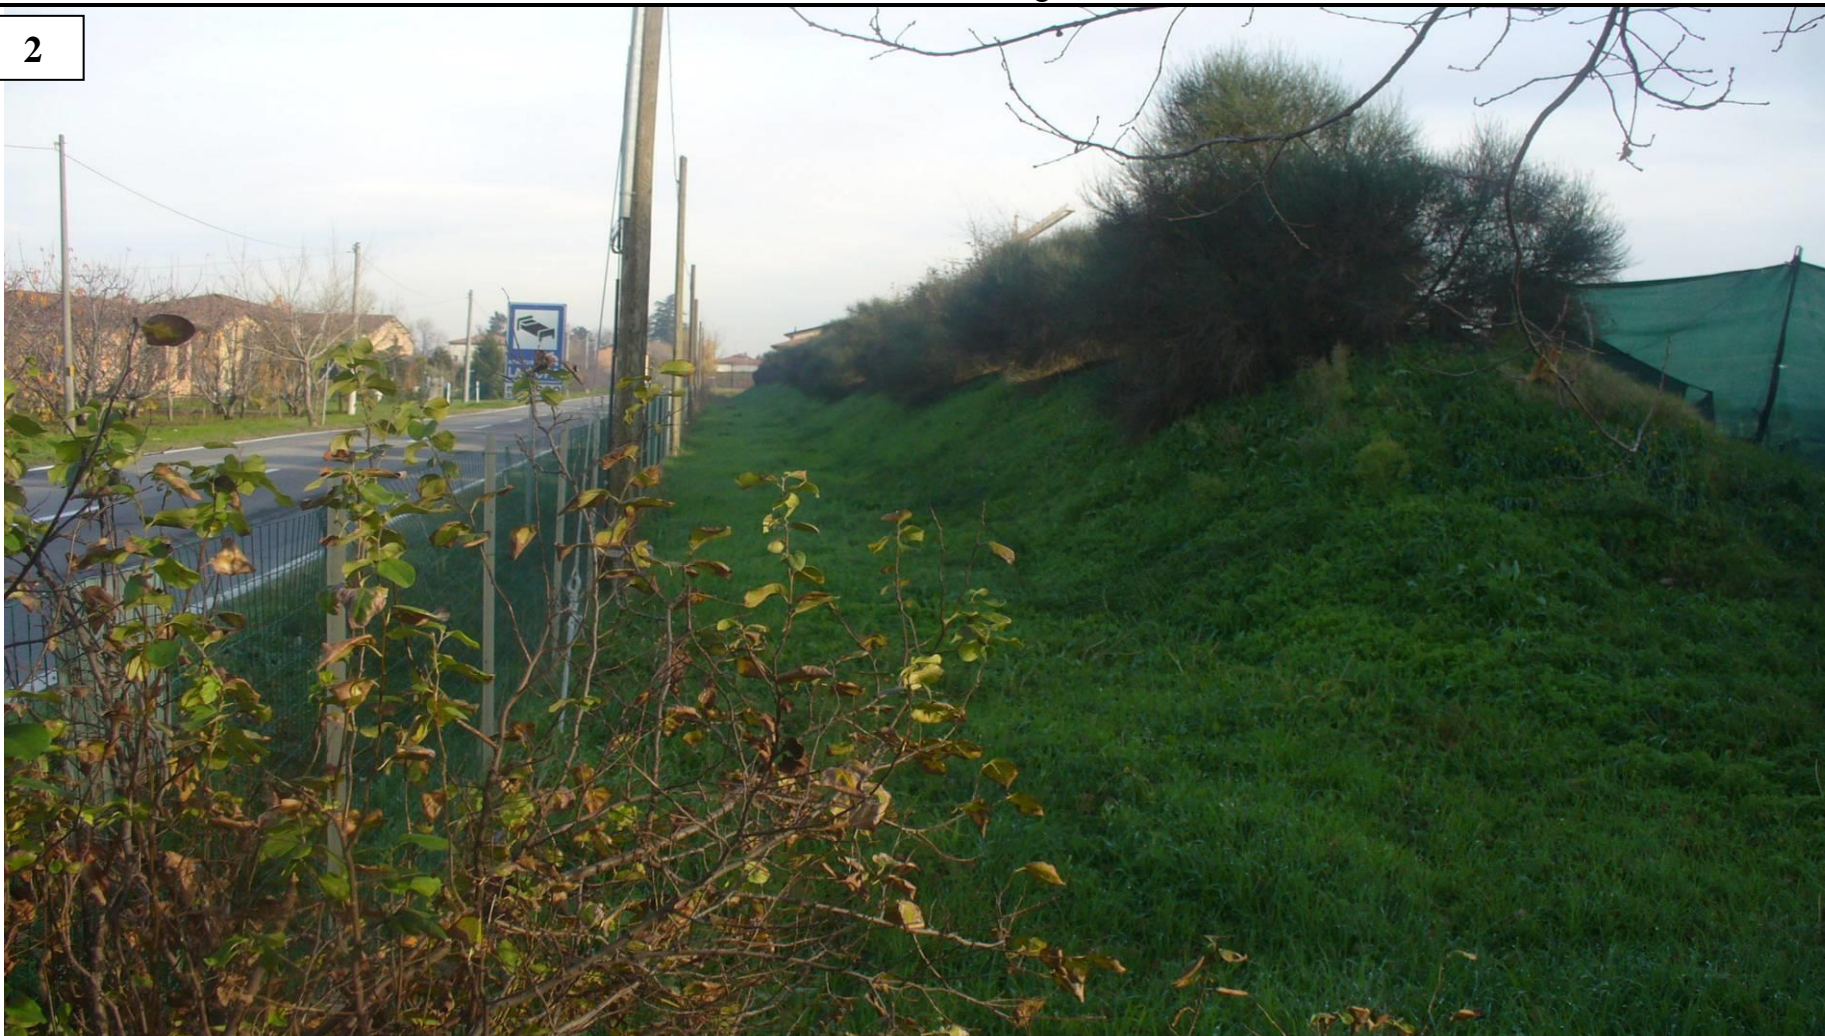
2

Recinzione e argine nord della cava Ponte Rosso lungo la Via Martiri Artioli; il terrapieno è già rinverdito e attrezzato con idoneo impianto di irrigazione; a nord della recinzione è visibile il fossato stradale a margine della strada; la linea telefonica (n°8 sostegni) è posizionata in corrispondenza della recinzione, mentre la linea elettrica di media tensione interrata è ubicata tra l'argine e la recinzione stessa.

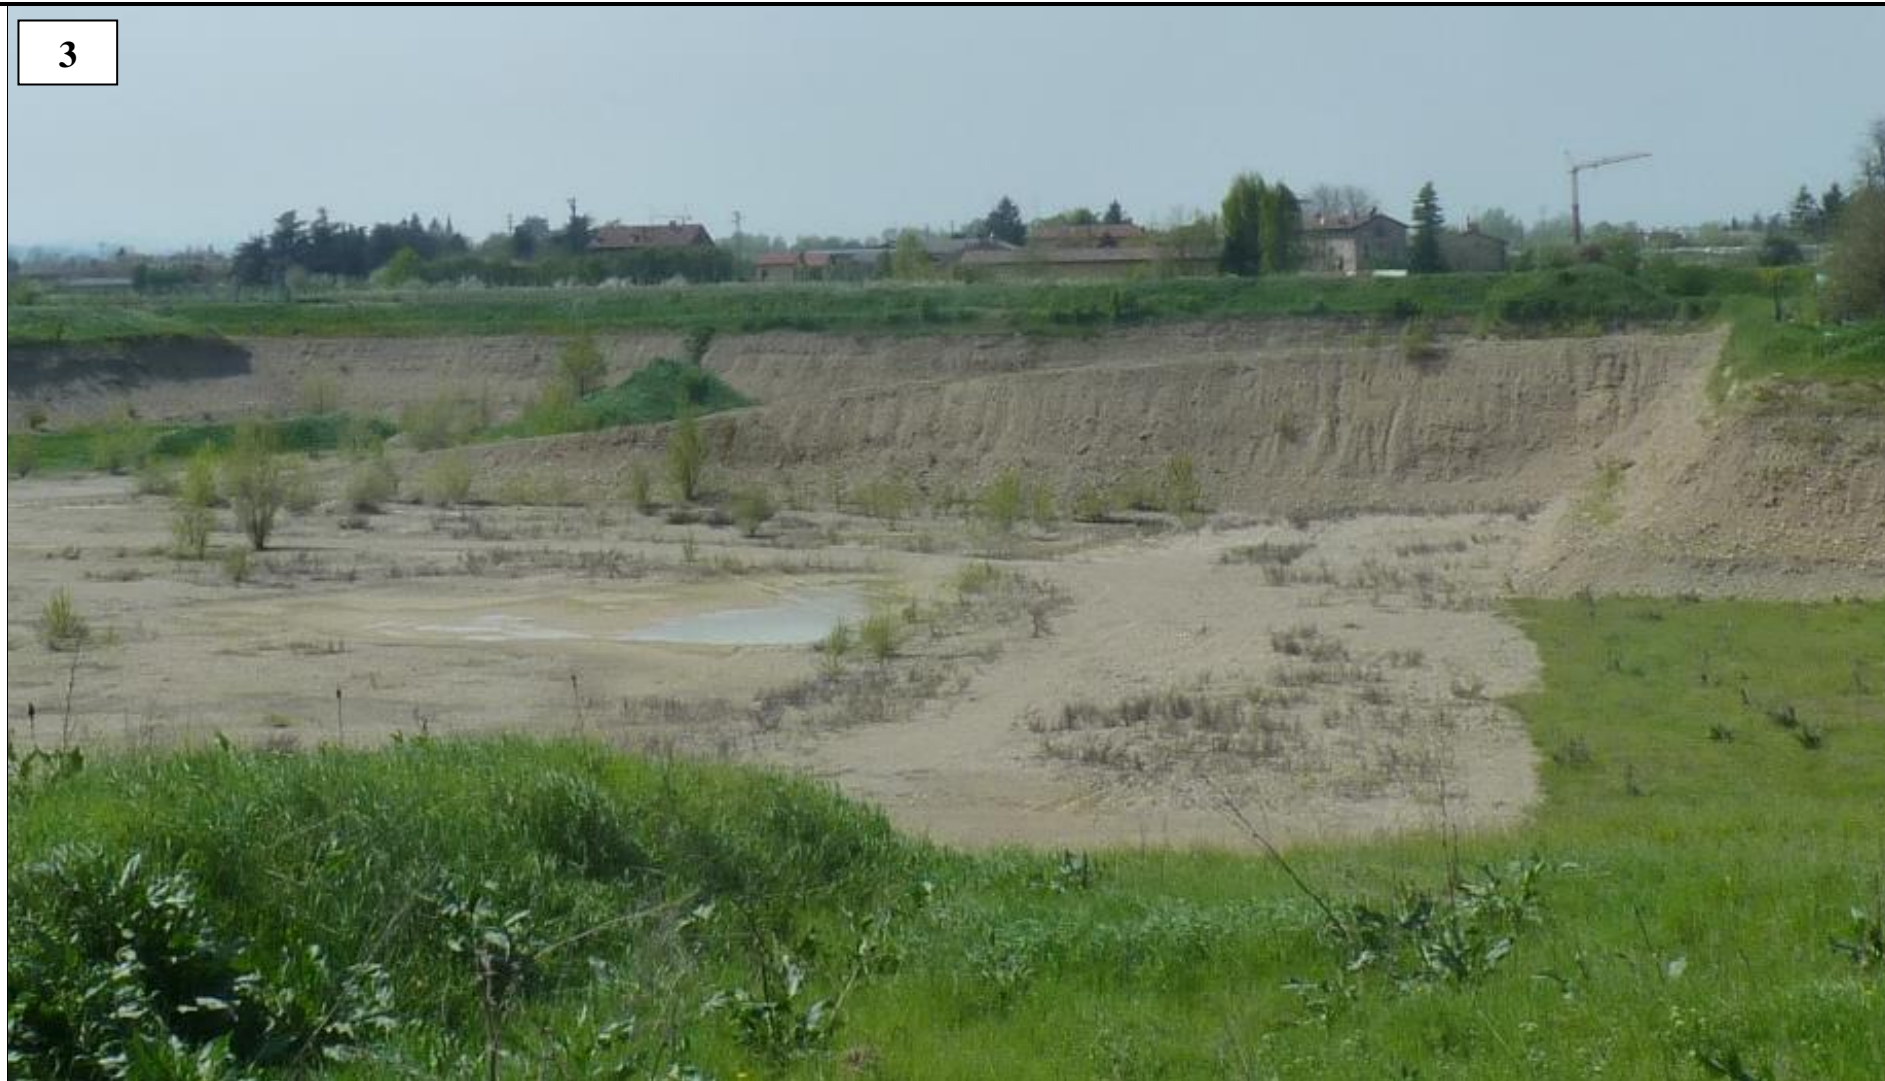
3

Rampa di accesso al fondo cava in ghiaia.

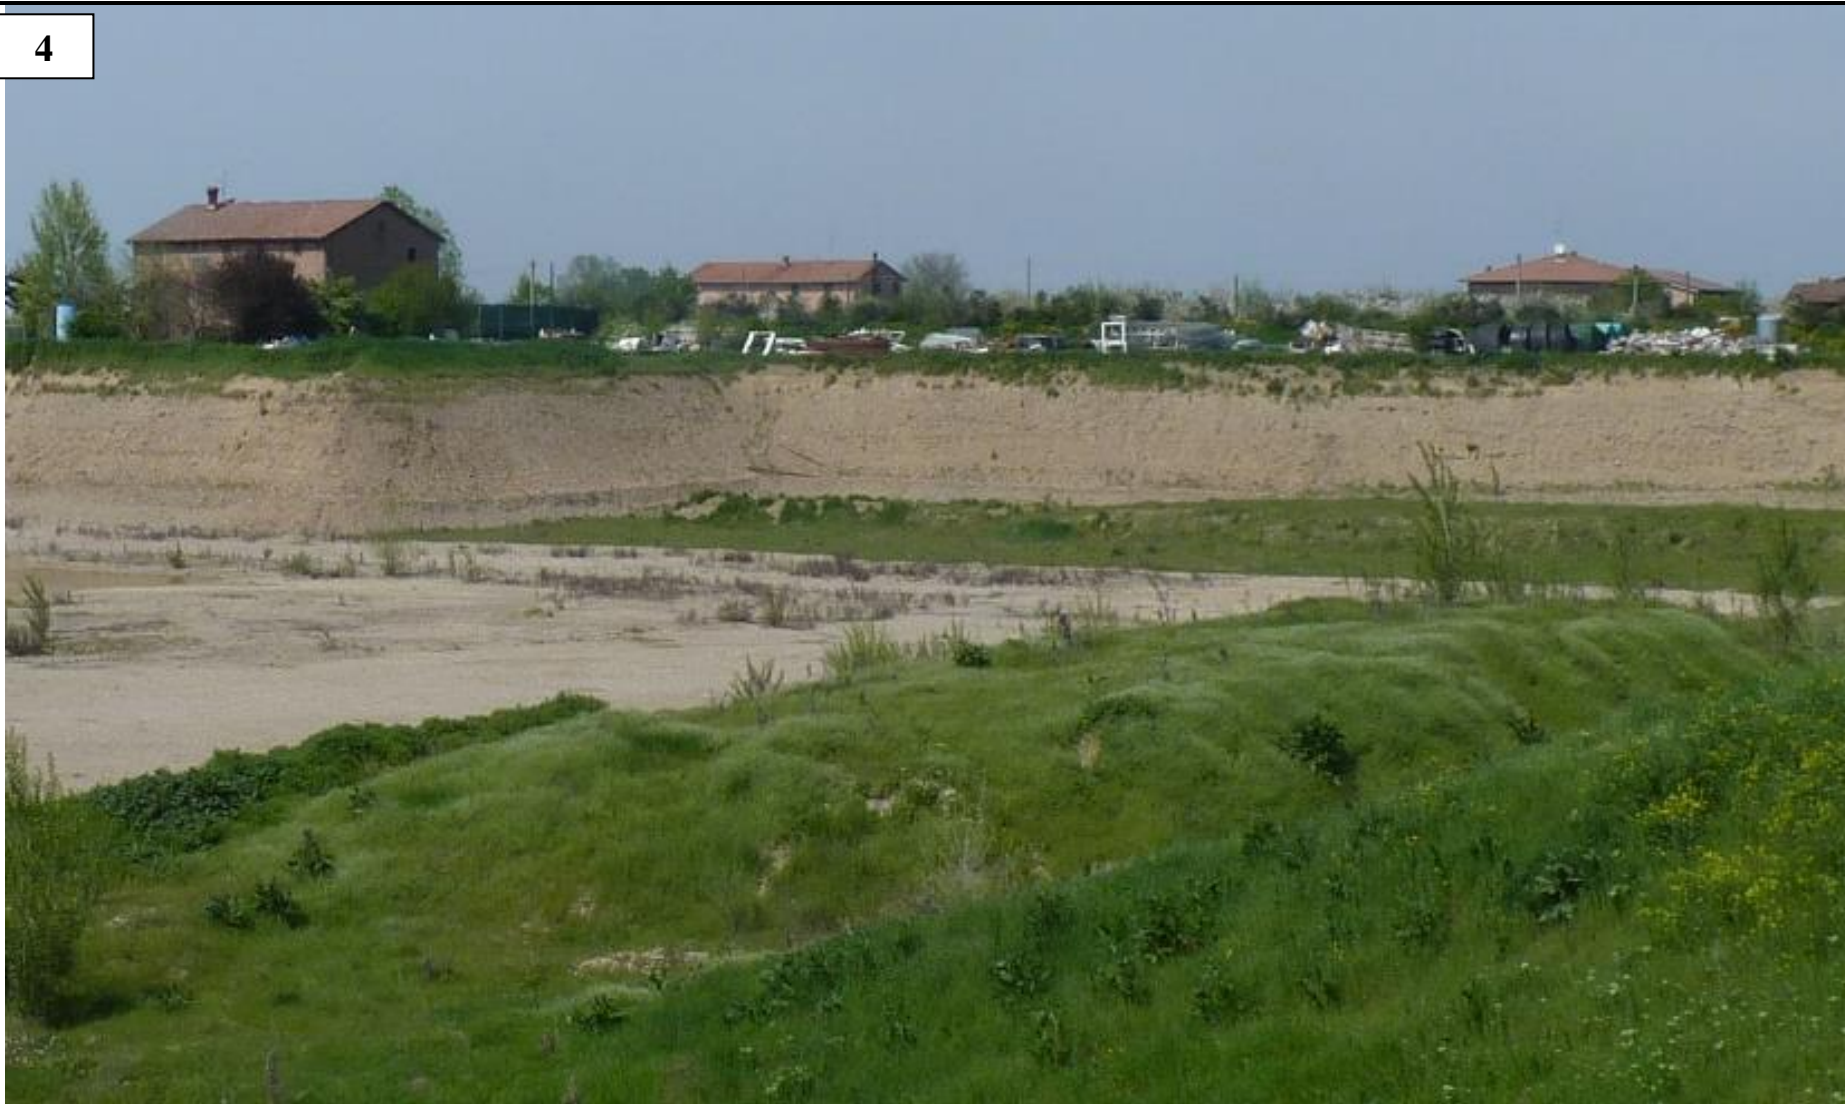
4

Fronte di scavo nord, intervallato da una banca alla profondità di circa 8 m; sul fondo dello scavo è visibile una delle aree di stoccaggio del materiale terroso derivante dalle precedenti escavazioni.

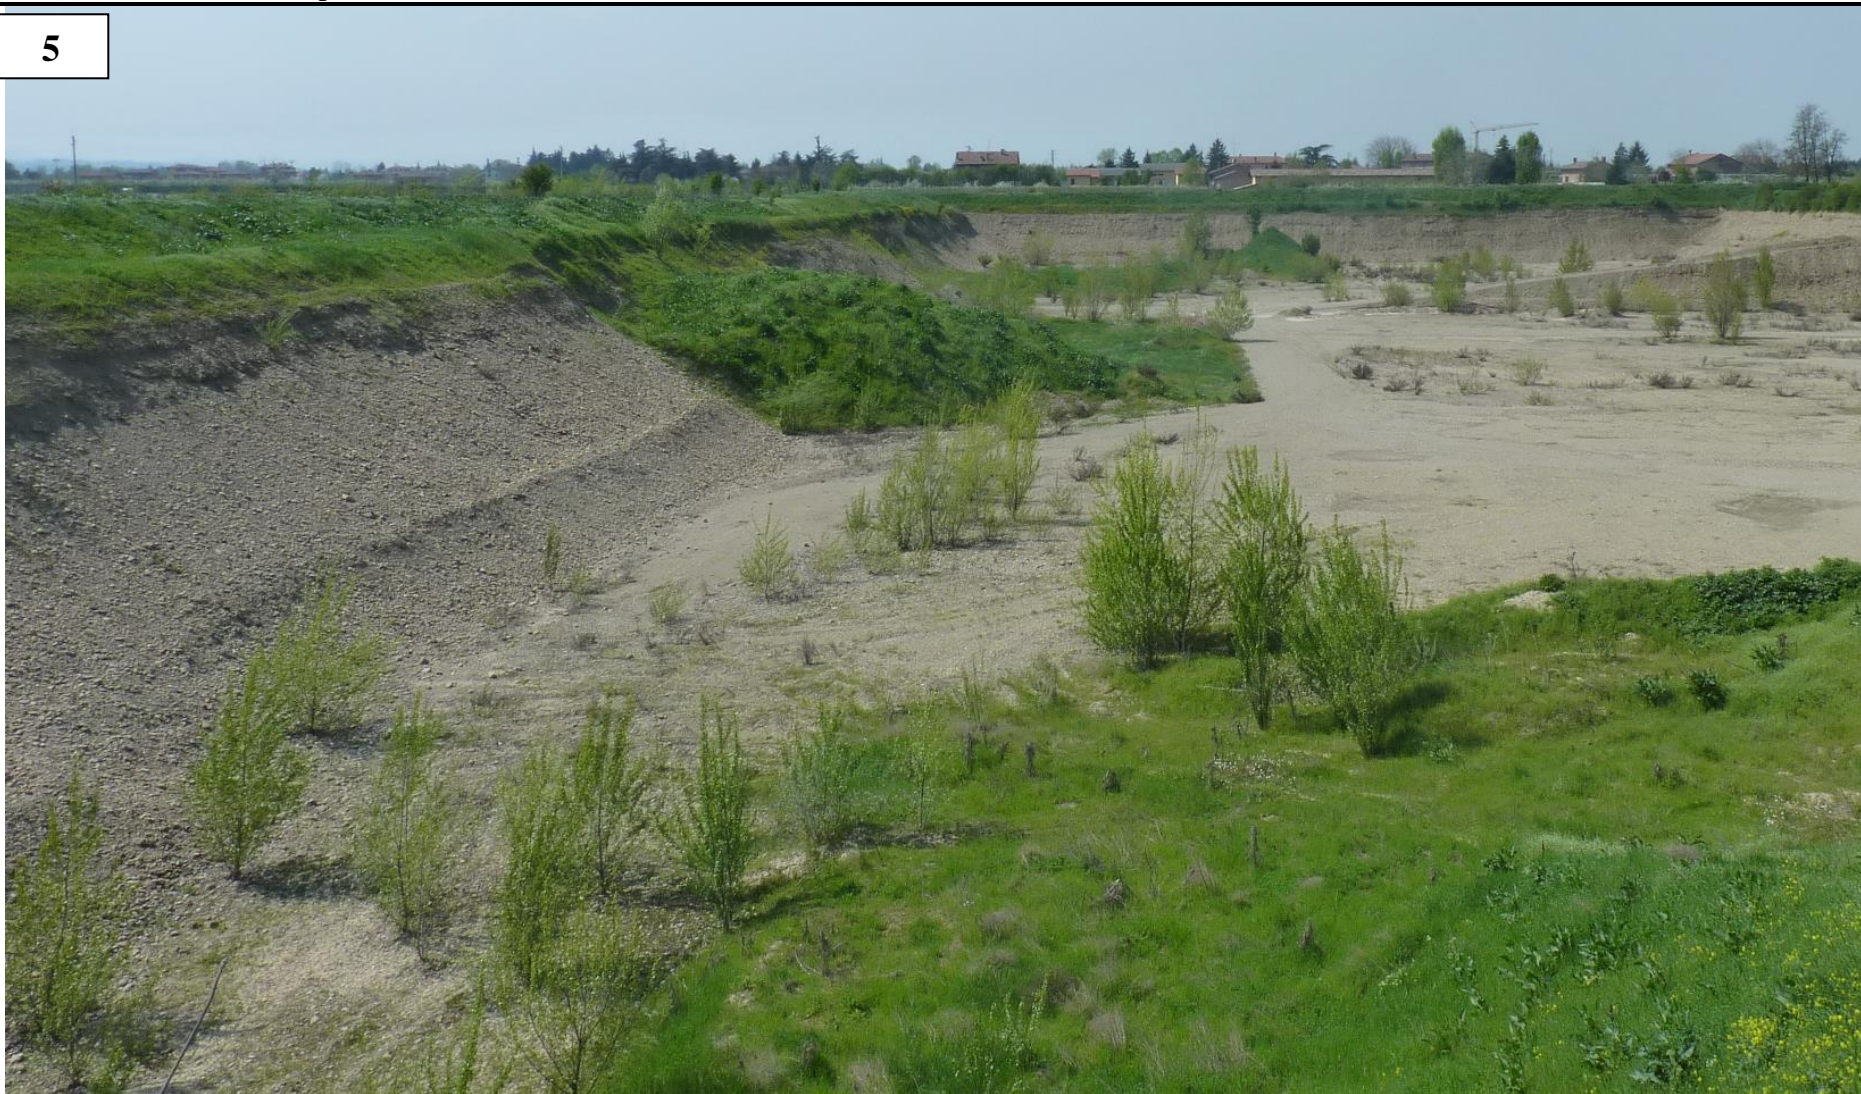
5

Vista della parte orientale del fondo cava dal ciglio di scavo est; a sinistra è visibile lo stoccaggio di materiale terroso a piano campagna, sul fondo dello scavo un ulteriore deposito di terreno

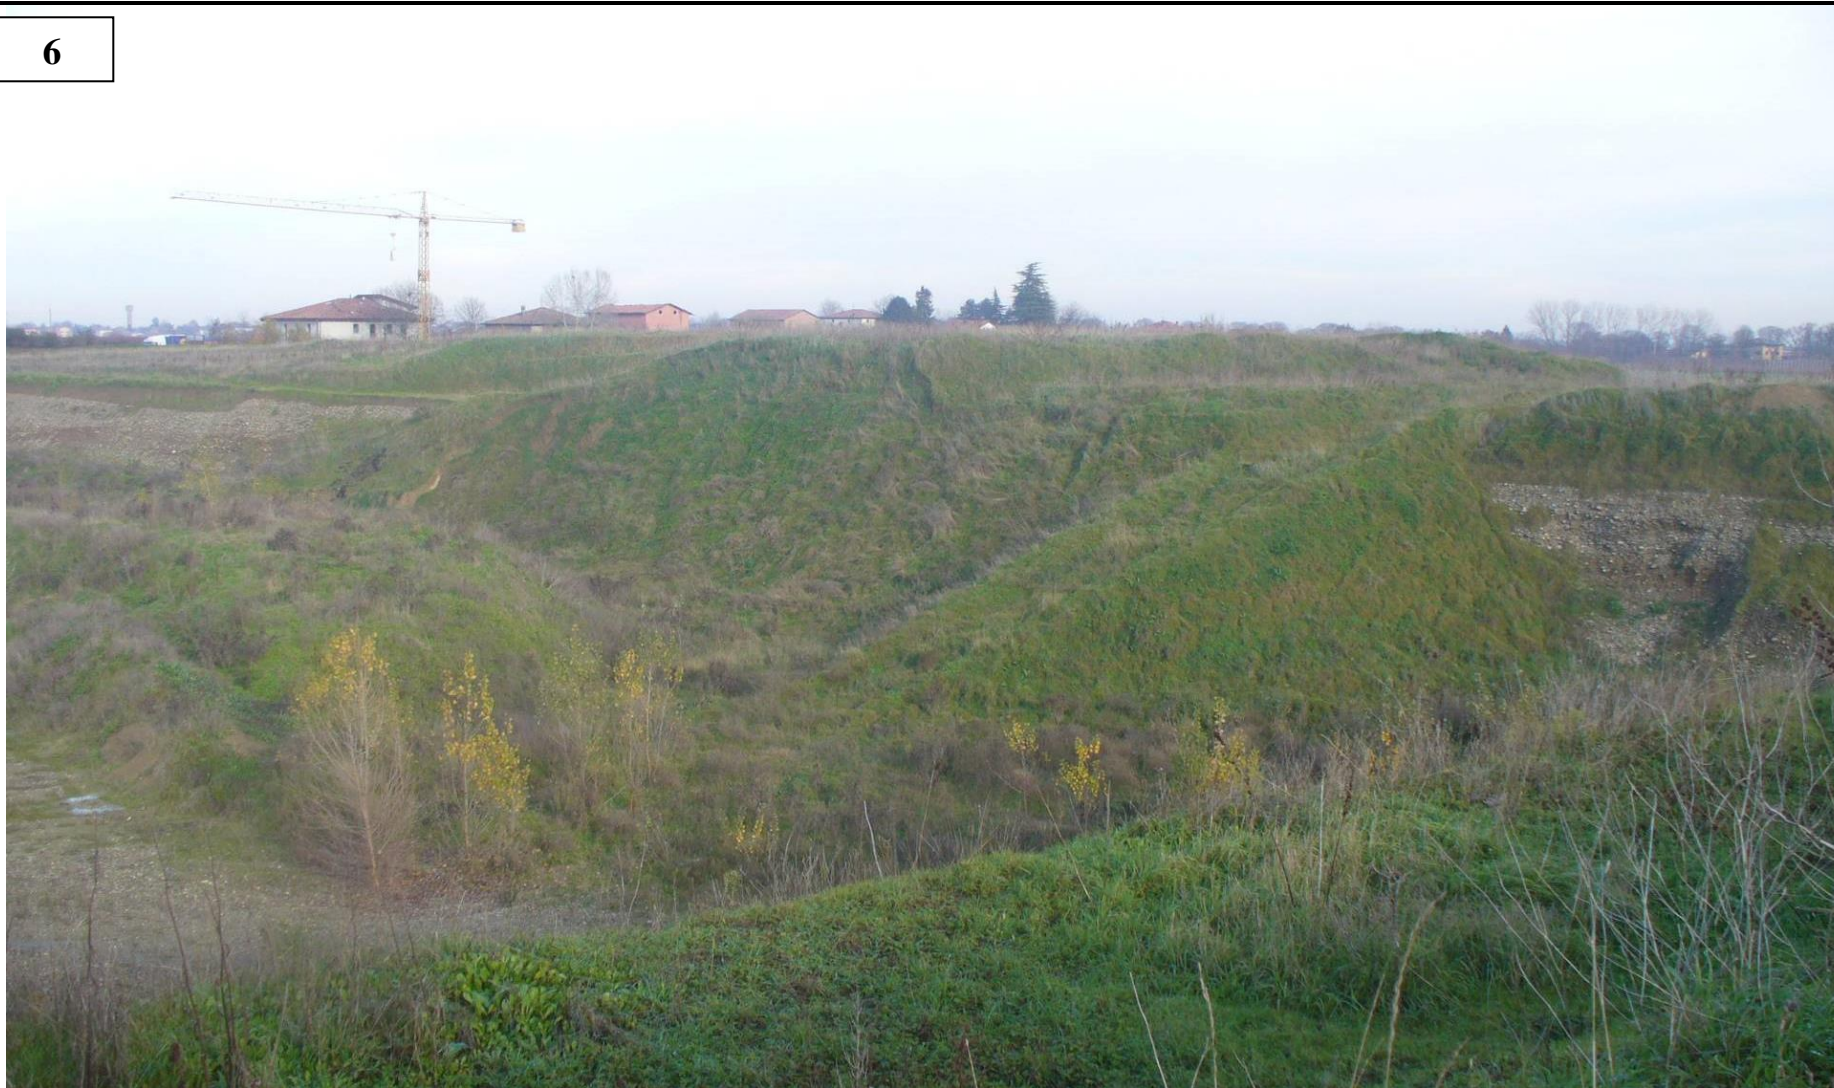
6

Stoccaggio di materiale terroso a sudest dell'area di cava a piano campagna internamente all'argine di mitigazione.

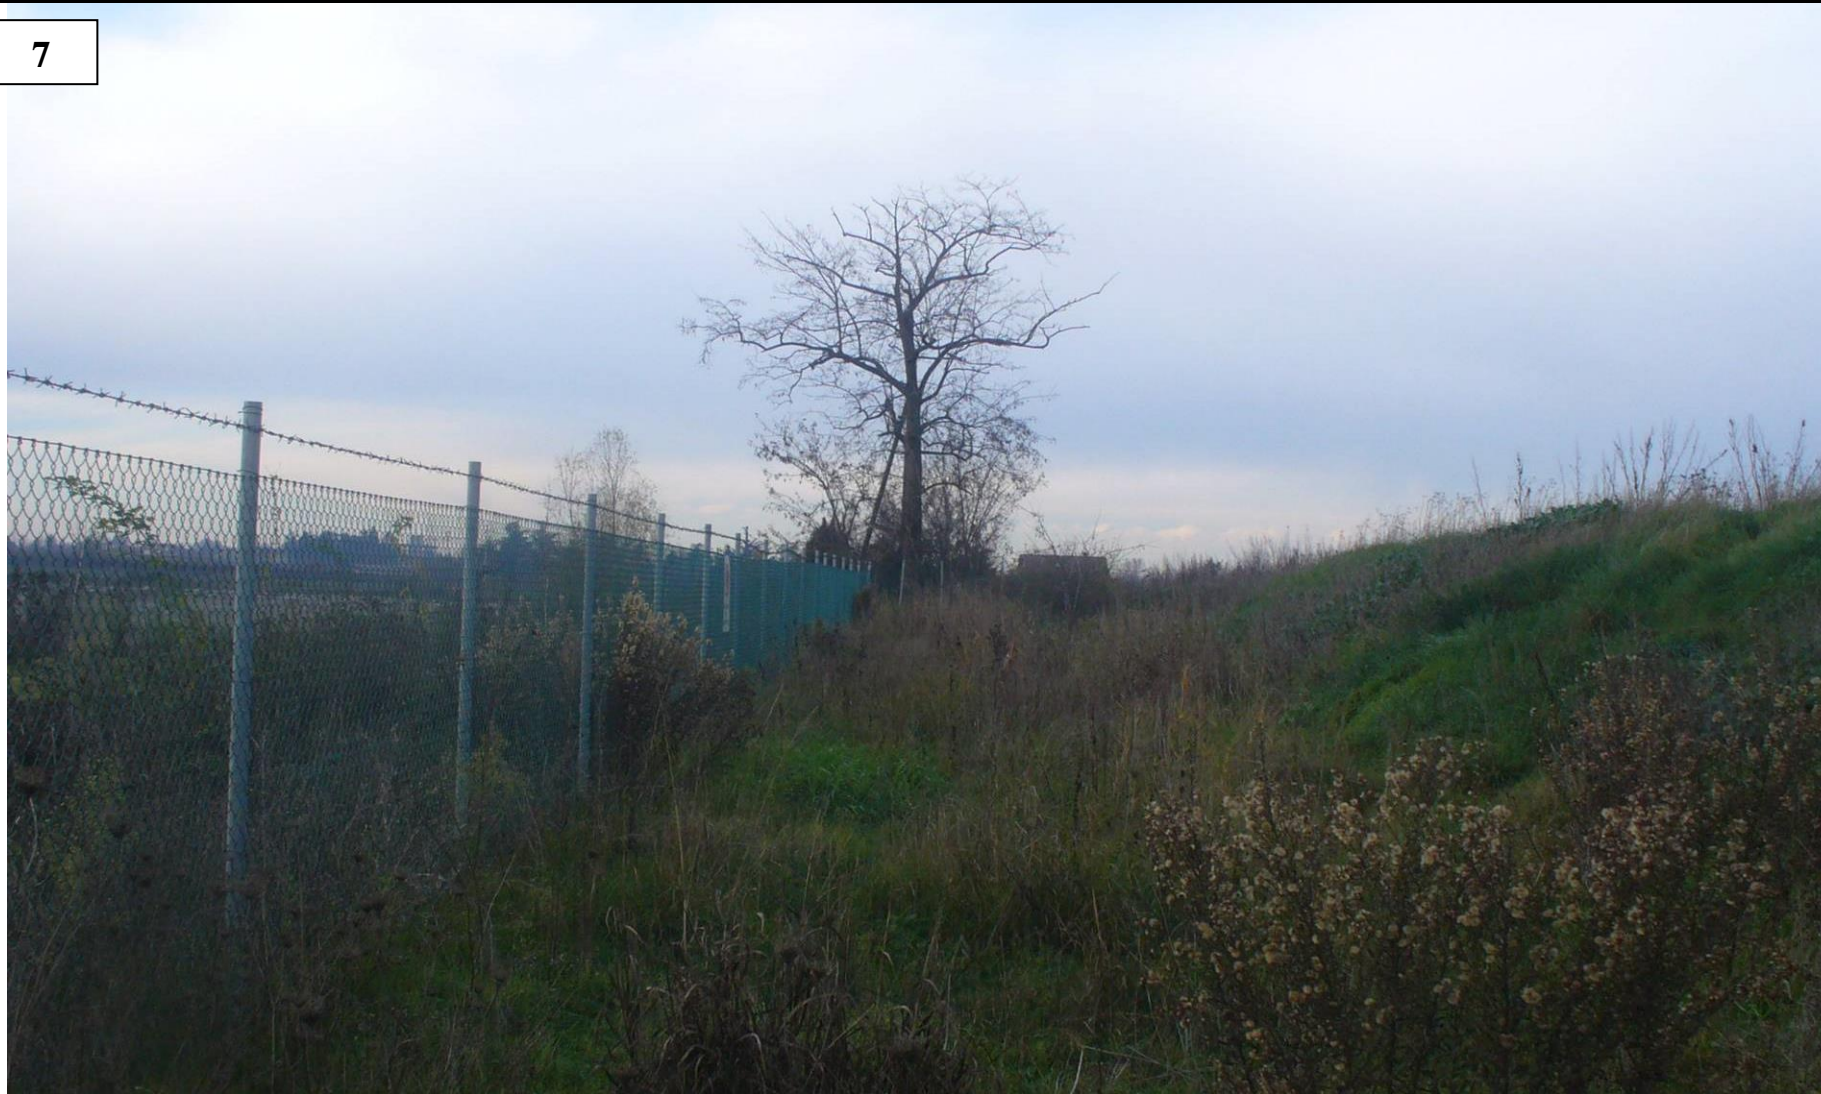
7

Recinzione di confine tra il comparto 2 ed il bacino irriguo; a destra lo stoccaggio di materiale terroso.

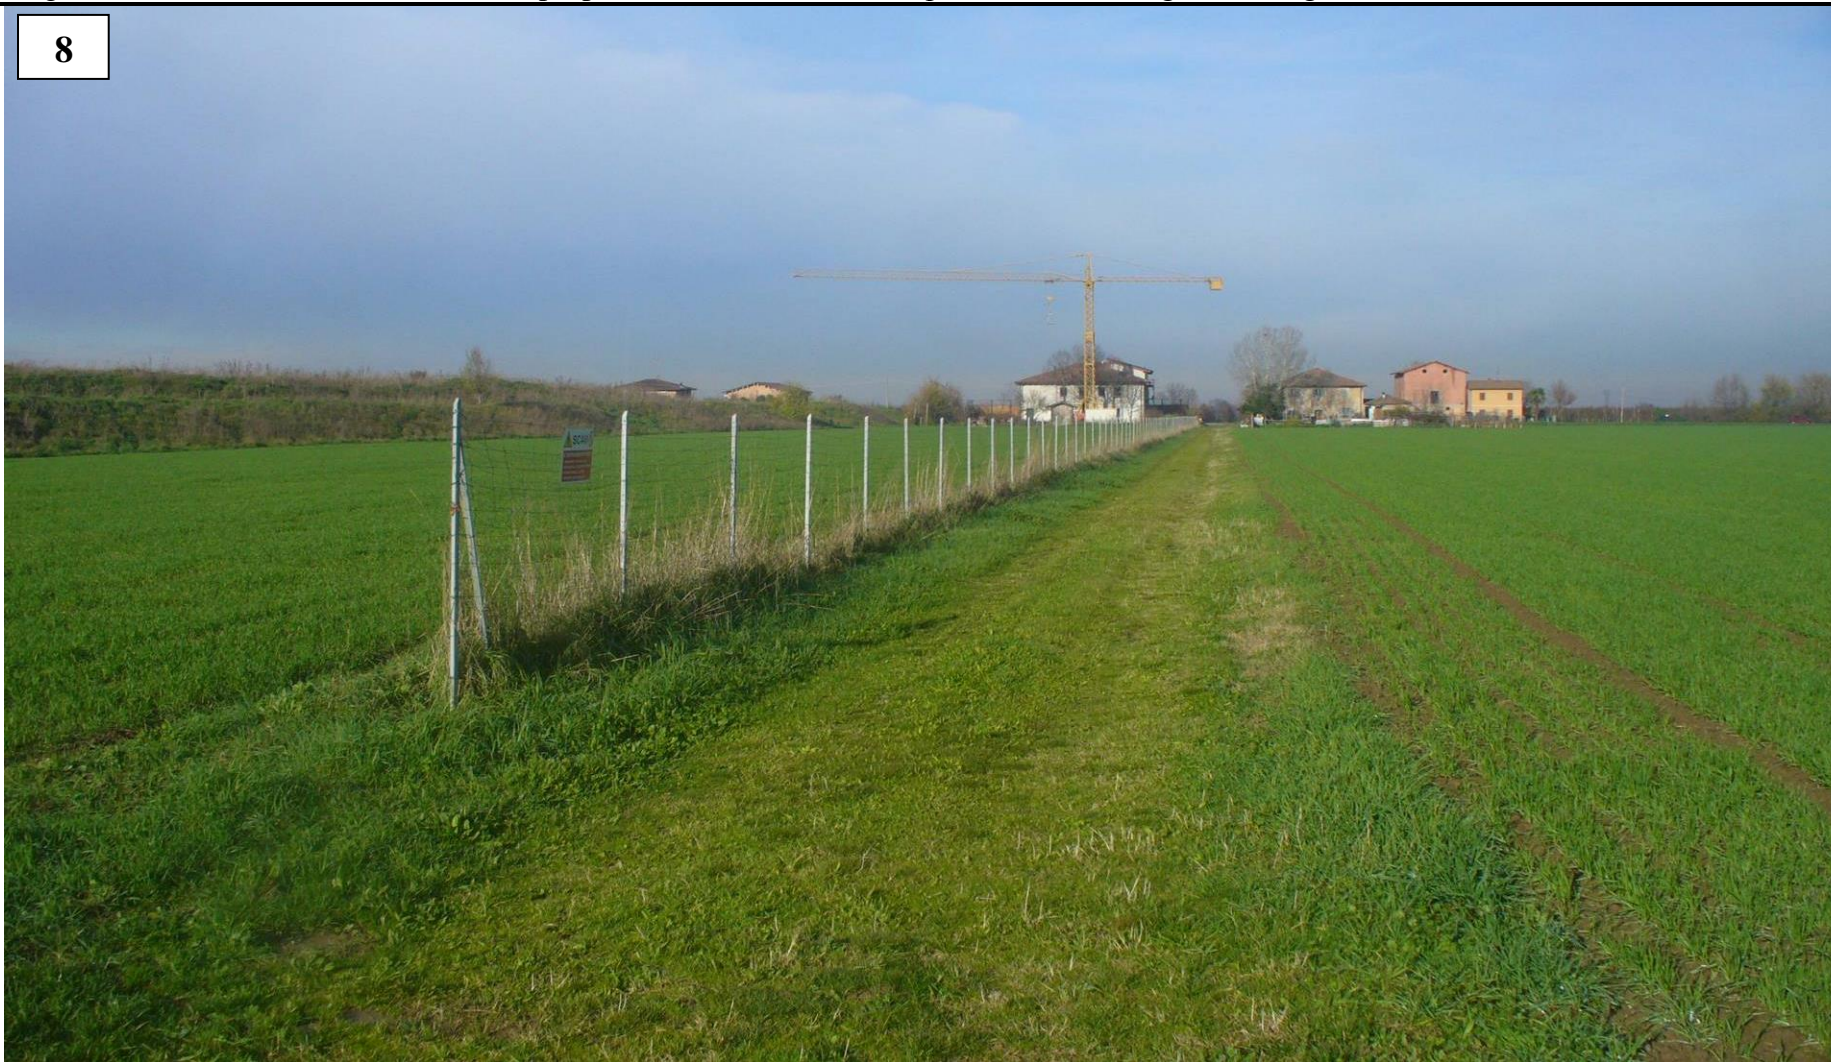
8

Porzione dell'area oggetto dell'intervento in progetto non ancora soggetta ad interventi estrattivi; è visibile la recinzione provvisoria di separazione tra il comparto 2 ed il comparto 3; sullo sfondo, a sinistra della recinzione, l'edificio individuato nell'Accordo 2013 come di proprietà Solignani Armando, a destra i fabbricati di proprietà Granulati Donnini S.p.A.; a sinistra l'argine di mitigazione est inerbito
