PROCEDURA DI V.I.A. - PROGETTO DI COLTIVAZIONE E SISTEMAZIONE
CAVA FORNACE 2015

**PROGETTO DI COLTIVAZIONE E SISTEMAZIONE
DI UNA CAVA DI GHIAIA
DENOMINATA CAVA FORNACE 2015**

- PROCEDURA DI V.I.A. -
ai sensi della L.R. 9/99 e ss.mm.

RELAZIONE AGROVEGETAZIONALE

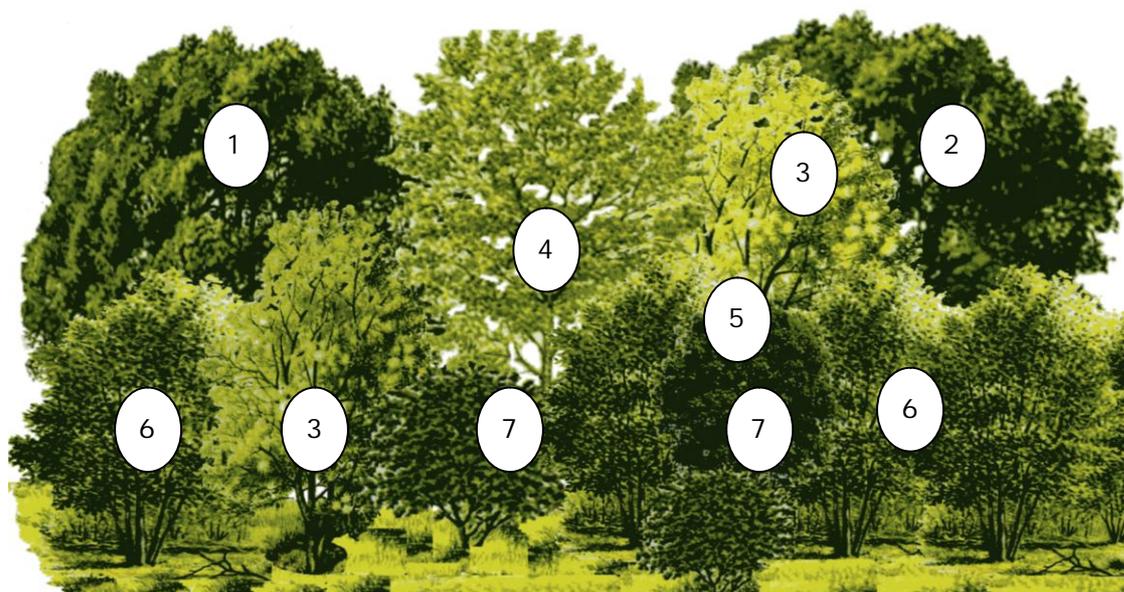
Fig. 1: esempio strutturale di un'associazione seriale mista tra *Quercu-carpinetum*, *boreoitalicum* e *Cytiso-Quercetum pubescentis* (Ualdi, 1980)

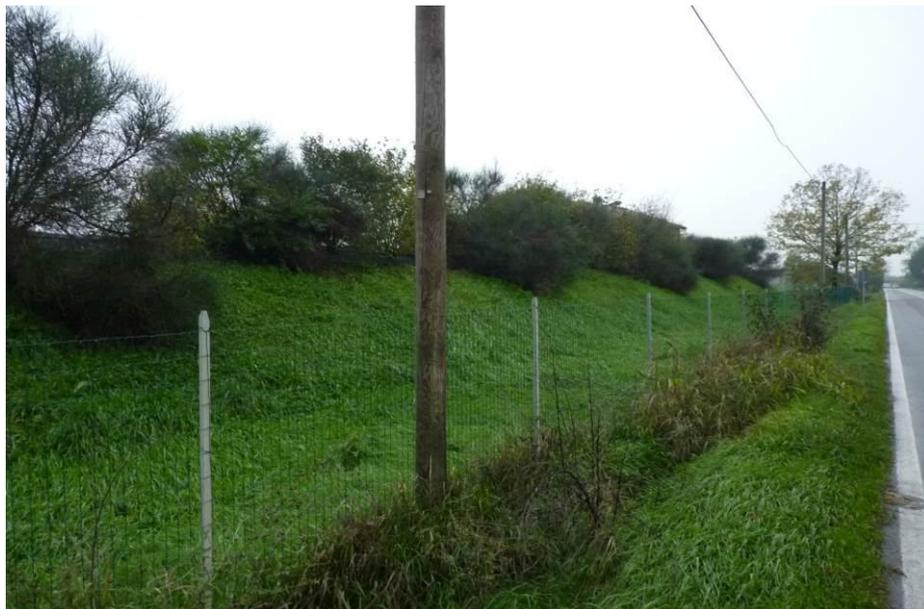
Fig. 4: Argine perimetrale del lato nord con siepe di ginestra in doppia fila

Il lato nord dell'area di cava, sulla sommità dell'argine perimetrale verso la strada principale (Fig. 4), presenta una siepe di impianto artificiale, eseguita a scopo mitigativo degli impatti sonoro e visivo. Le specie sono presenti in doppia fila e si tratta principalmente di ginestra odorosa (*Spartium junceum*), nocciolo (*Corylus avellana*) e, secondariamente, prugnolo (*Prunus spinosa*).

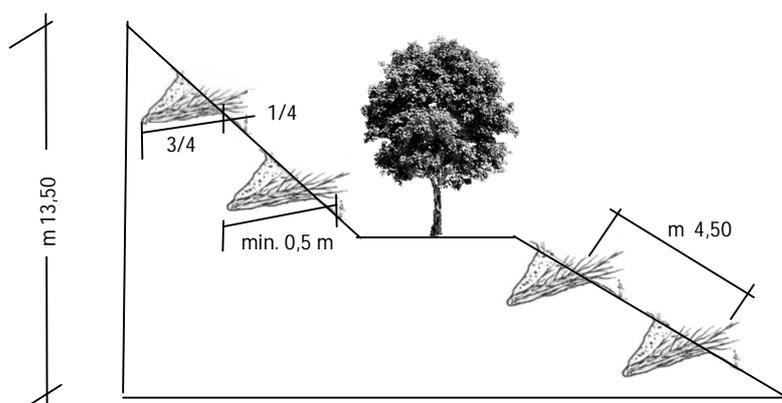
Fig. 5 Schema d'impianto sulle scarpate

La tecnica di impianto consisterà nella realizzazione di cordonate parallele e continue di specie arbustive, a spiccata attitudine alla moltiplicazione vegetativa, realizzate scavando con mezzi meccanici leggeri delle piccole "*banquettes*" in leggerissima contropendenza sul cui fondo, a distanza di circa 1,5 metri l'una dall'altra, saranno collocate piante arbustive e talee di salice.

Sulla banca centrale delle scarpate andrà inserito un filare di acero campestre (*Acer campestre*) e ciliegio (*Prunus avium*), osservando una distanza d'impianto di m 3,0. Gli esemplari dovranno essere di medio sviluppo, di altezza non inferiore a 1,5 m, fornite in vaso e provviste di palo tutore. Considerando perciò uno sviluppo totale di 300 metri lungo le scarpate occorreranno in totale circa **100 esemplari: 50 ciliegi e 50 aceri campestri**.

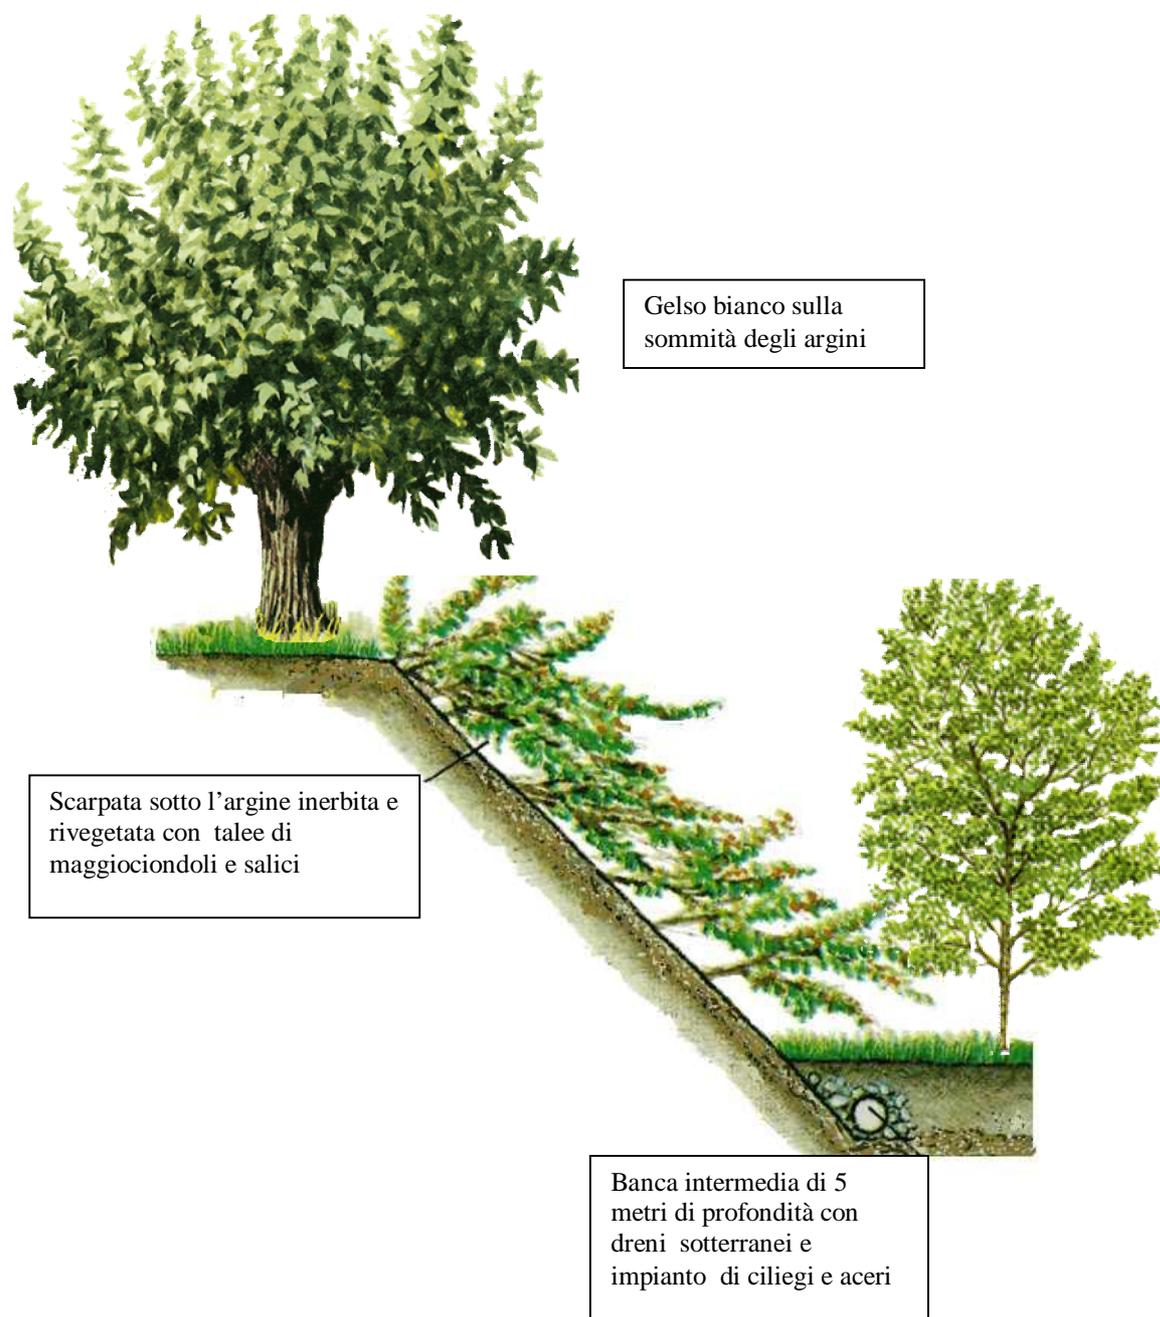
Fig. 6: Filari di gelso bianco (*Morus alba*) lungo gli argini

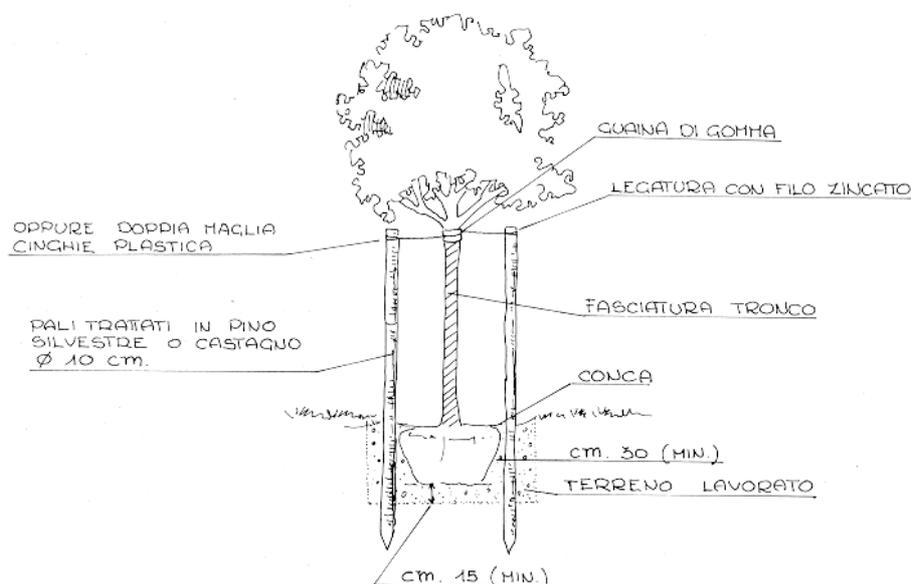
Fig. 7: Ancoraggio di esemplare arboreo con 3 pali. I pali devono essere infissi nel suolo evitando di danneggiare la zolla contenente le radici e il tronco deve essere fasciato con guaina di gomma per protezione dal filo zincato agganciato ai pali di pino.

Gli esemplari arborei dovranno essere scelti tra piante ben sviluppate, per avere un risultato immediato di pronto effetto, quindi di altezza non inferiore a m 2,00, forniti in zolla. Particolare cura dovrà tenersi nell'operazione di posa a dimora per evitare danneggiamenti al tronco e alle radici. Ogni pianta deve essere ancorata al suolo mediante tre pali tutori in legno di pino, non torniti e impregnati per resistere all'umidità e la legatura del fusto ai pali deve essere fatta con cordame idoneo (vedi fig. 7).
